**XXI CONGRESO LATINOAMERICANO DE HIDRÁULICA  
SÃO PEDRO, ESTADO DE SÃO PAULO, BRASIL, OCTUBRE, 2004**

**DESARROLLO DE UNA SOLUCION PARA LA ESTABILIZACIÓN DE MARGENES EN  
UN RÍO SOMETIDO A CONGELAMIENTO ANUAL DE SU CURSO DE AGUA**

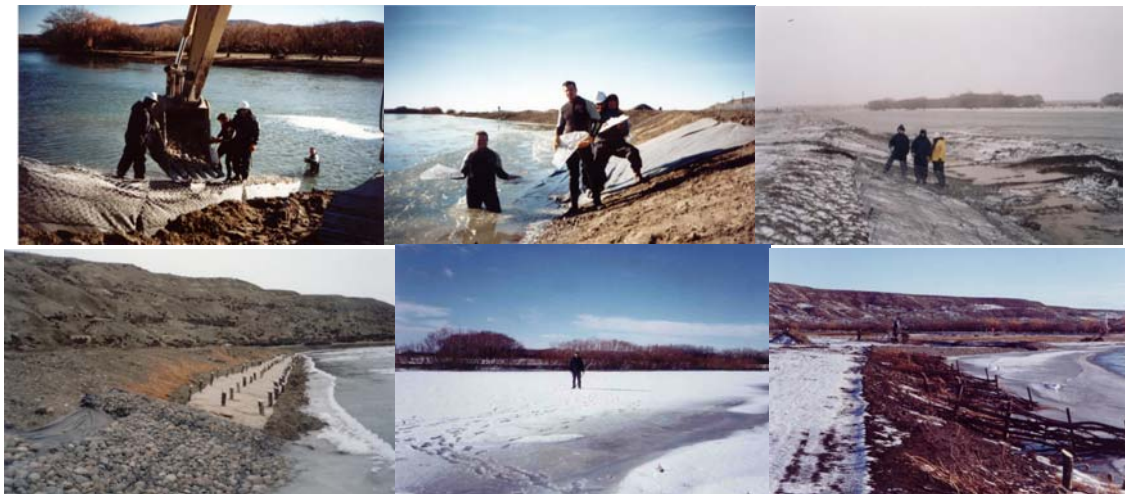
FOTOS OBRA AÑO 2001

La obra del año 2001, en lo referente a colchonetas gavionadas, tuvo un comportamiento razonable, tal como se esperaba. En cuanto a las técnicas biológicas aplicadas, fue sorprendente el desarrollo de la vegetación, principalmente en cuanto al desarrollo de las raíces. Eso último se verificó haciendo pequeños pozos en la zona de los "trenzados de ramas" existiendo una densidad de raíces superior a lo observado en otros sitios con climas que, en principio, presentaban condiciones más benignas para el desarrollo de salicáceas. Asimismo se verificó el desarrollo de las estacas colocadas tanto en los "lechos de ramas" como en los "trenzados". Sobre estos últimos se pudo verificar, además, que funcionaron correctamente, dado que se acumuló "resaca" sobre la cara de aguas arriba de los mismos. Tal comportamiento fue motivo suficiente para continuar con la ejecución de la obra tal como se había proyectado.

En cuanto a la aplicación de técnicas biológicas, el material vegetal se obtuvo de "bosquecillos" existentes en la margen izquierda, compuestos por variedades conocidas en la zona como "sauces" y "sauce – mimbre", y su corte se realizó dentro del período de reposo de los mismos. Hecha la consulta a un especialista en la materia, observando ramas y hojas de las especies utilizadas, manifestó que se trataba de "salix alba" y "salix viminalis" respectivamente.

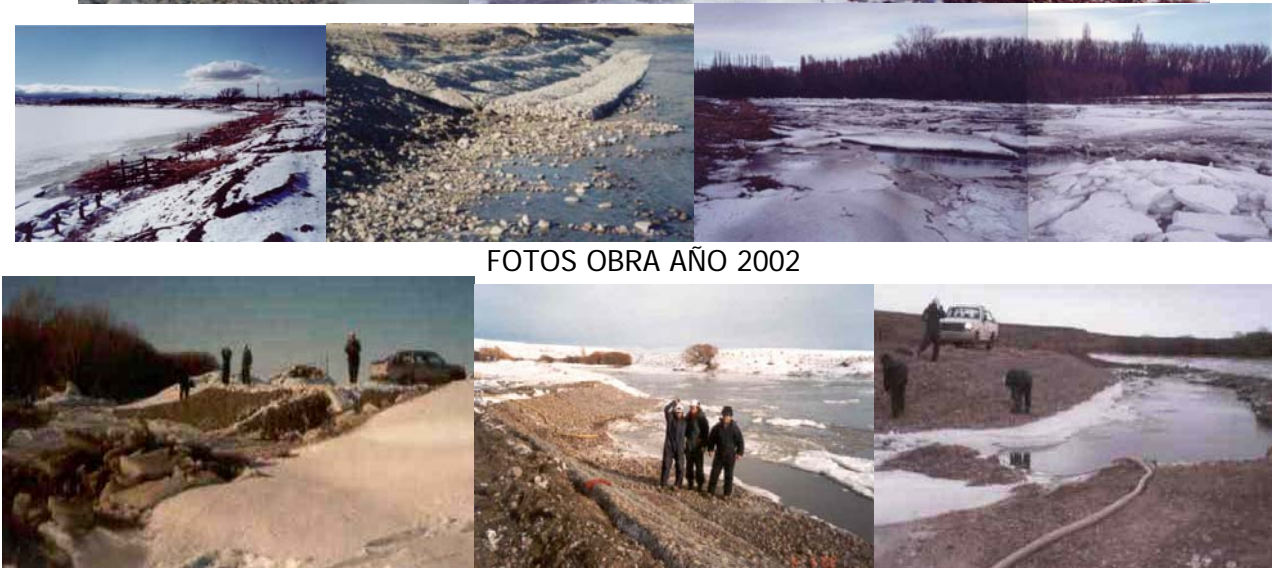
FOTOS OBRA AÑO 2002

El funcionamiento de la obra de colchonetas realizada en los dos años anteriores siguió siendo bueno, al igual que las técnicas biológicas. El comportamiento de estas últimas, motivó la extensión de la aplicación hacia un sector que presentaba mayor profundidad, que había sido erosionado anualmente y con la misma frecuencia se había realizado perfilado del talud para mejorar la resistencia a la erosión.

Se reiteró el procedimiento de trabajo consistente en la construcción de un terraplén alrededor del área de trabajo y formar un "dique seco" con la ayuda de una bomba que mantenía las condiciones de ejecución de los trabajos. Las condiciones de congelamiento del río volvieron a repetirse, con menor duración a la registrada el año anterior, junto con una menor duración de obra. En cuanto a la obtención del material vegetal, la fuente fue la señalada para el año anterior.

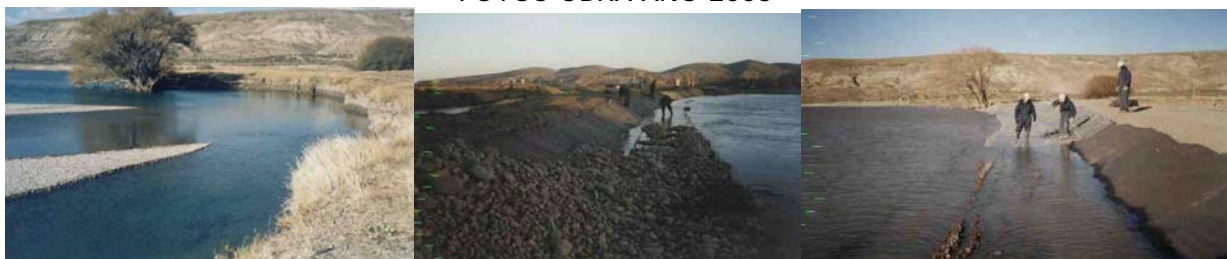
FOTOS OBRA AÑO 2003

En lo referente a la obra ejecutada el año 2003, las colchonetas se comportaron en forma aceptable, considerando que las mismas carecían de las ataduras necesarias. Esto hizo necesario programar y realizar el acomodamiento y el correcto atado de las mismas. En cuanto a las técnicas biológicas, la parte de estas que se realizara sobre el sector en el que se apreciaba erosión de lecho, el hecho de carecer de una obra dura que estabilice el pie de talud provocó una falla significativa de la obra, lo que indicaba la necesidad de mejorar la solución en situaciones como

esta, en la que la intención de disminuir el costo de la obra minimizando la utilización de colchonetas, era incompatible con la resistencia a la erosión.

En primer lugar se repararon las obras ejecutadas el año 2003, mejorando el relleno de las colchonetas, atando las mismas en forma correcta, y reubicando las que así lo necesitaran.

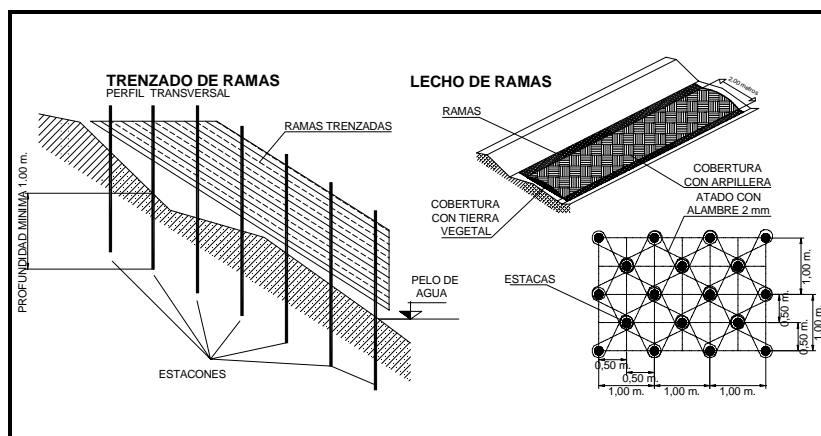
FIGURA 5-3-1

La primera de las seleccionadas, denominada "lecho de ramas" (FIGURA 5-3-1), tiene como objetivo lograr un manto de raíces en los niveles inferiores del talud que forma la margen del río. Consiste en la colocación, sobre el talud perfilado de ramas de diámetros inferiores a 4 centímetros y perpendiculares al sentido de la corriente, para luego ser cubiertas con el suelo producto del perfilado del talud. Sobre este conjunto se debe colocar arpillera de 6 a 8 Oz/m<sup>2</sup> a efectos de mantener la humedad y favorecer, de esa manera, la generación de raíces y brotes por parte de las ramas colocadas. Sobre la arpillera se clavan estacas de sauce de la especie disponible, para finalmente atar el conjunto con alambre negro de no más de 2 milímetros de diámetro (la colocación de la arpillera y el alambre sin galvanizar tiene como objetivo la sujeción del conjunto ante eventuales crecidas y su degradación en un plazo compatible con el enraizamiento de las especies utilizadas).
